שיפוץ חזיתות של בניין מגורים. למה ?

זו דוגמא של בניין מקרי
בשרון, שמאפיין רבים
מהבניינים בסביבה
שניבנו בשנות ה-70-85.
הבניין נראה לכאורה יפה
וסביר, ובמיוחד כי
הדיירים אפילו השקיעו
והוסיפו חיפויי אבן בחזית
הבניין.

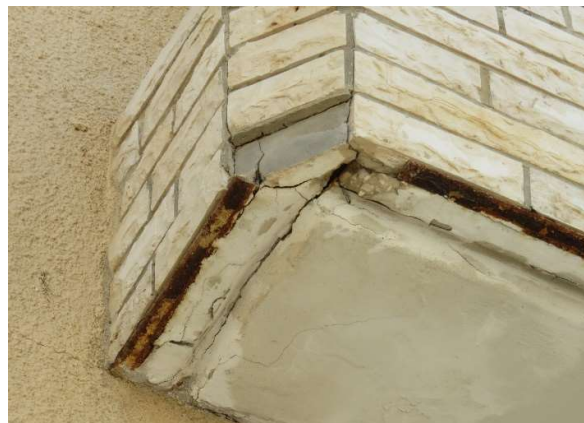
אבני החיפוי נמצאים בתהליך של
היפרדות מהתשתית.

חלקם אף נשרו מטה, תוך סיכון דיירי
הבניין ועוברי דרך במקום.

במצב הנוכחי, אני מכריז על הבניין
כמבנה מסוכן

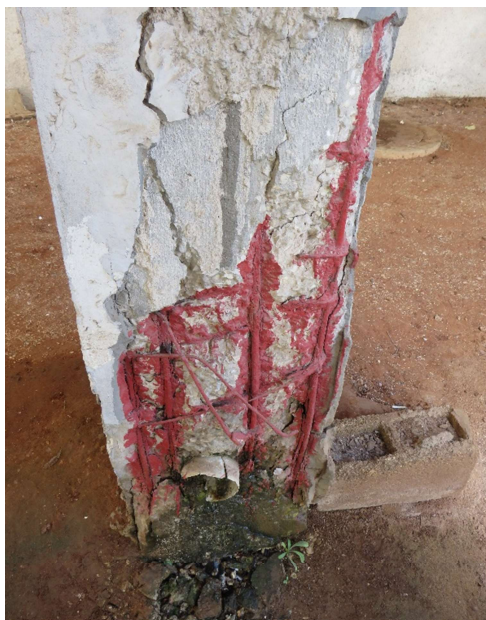
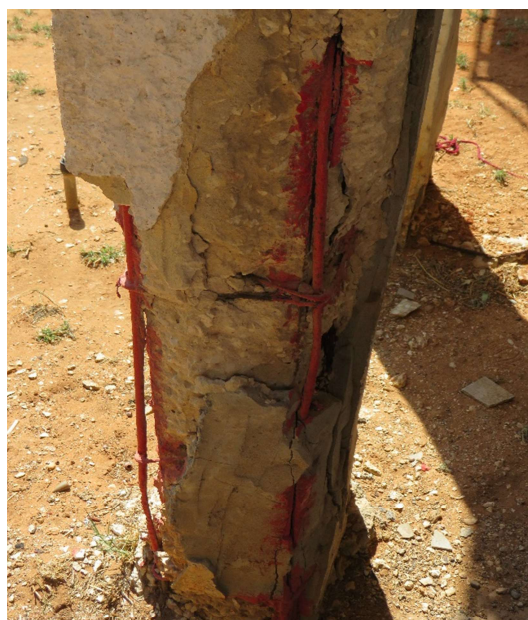
כל עמודי הסמך של הבניין, במצב גרוע עד מסוכן ביותר. מעטפת העמוד התפוררה וגרעין העמוד סדוק, ואף יש סימני מעיכה בבטון העמודים.

כנראה יש מי שלא הפנים, שהעמודים הם אלה שנושאים את כל משקל הבניין, דהיינו, הבטון, ריצוף, רהיטים, ארונות על כל תכולתם, אנשים ועוד. על כל עמוד יש עומס ממוצע של 80 טון (80,000 ק"ג), וכשעמוד כזה עומד תחת עומס כבד מידי, הוא קורס. בצילומים המצורפים, ניתן להבחין כי שולי העמודים התפרקו, ולב ליבם של העמודים, רובם סדוקים.

הדיירים הקפידו לצבוע את הברזל של העמודים בצבע נגד חלודה, אך לא השכילו להבין שתומכות הבניין רעוע ביותר, והם מתגוררים במבנה שרק חסדי שמים והרבה מזל יגנו עליהם מפני התמוטטות.

הכי מעניין שעל אף שהוצא לבעלי הדירות צו "מבנה מסוכן" מאת העירייה, דבר לא קרה במהלך השנים האחרונות.

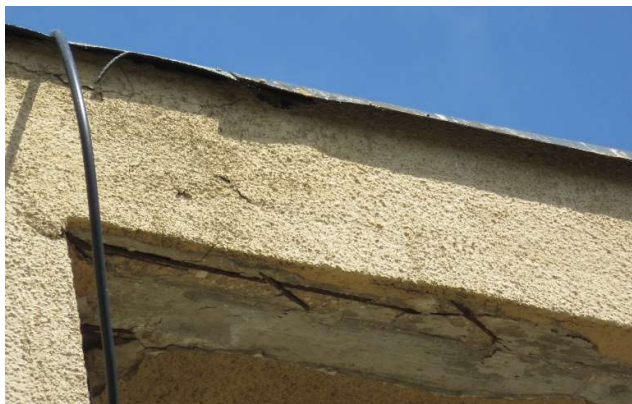
גג הבניין לא מתוחזק. אין גימור של "קופינג"

סביב למעקה הגג, ולכן כך נראות הקורות.

נשירת חלקי בטון וברזל חשוף.

כל אלה מוסיפים סכנה למבנה.

עם עדין רציתם לשמור על הנכס היקר שלכם, הקדימו לשפצו ע"י חברה מקצועית ומיומנת.
