שיפוץ חזיתות של בניין מגורים. למה ?

זו דוגמא של בניין מקרי
בשרון, שמאפיין רבים
מהבניינים בסביבה
שניבנו בשנות ה-70-85.
הבניין נראה לכאורה יפה
וסביר, ובמיוחד כי
הדיירים אפילו השקיעו
והוסיפו חיפויי אבן בחזית
הבניין.

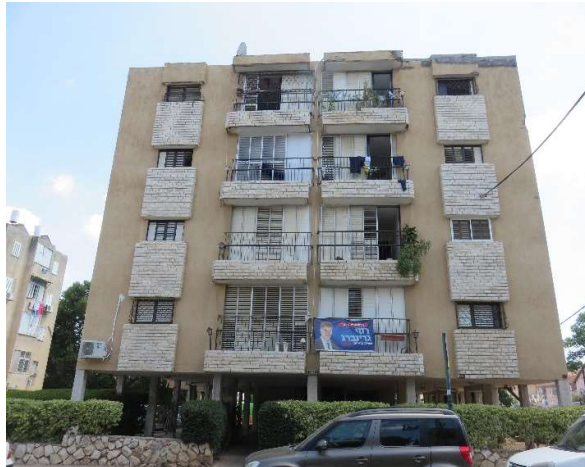
התבקשנו לבדוק את מצב הבניין, ולהלן הנתונים שהתגלו בפנינו :

אבני החיפוי נמצאים בתהליך של
היפרדות מהתשתית.

חלקם אף נשרו מטה, תוך סיכון דיירי
הבניין ועוברי דרך במקום.

במצב הנוכחי, אני מכריז על הבניין
כמבנה מסוכן
